**POSOUZENÍ PROVOZNÍ BEZPEČNOSTI  
VYBRANÉ DŘEVINY  
LOKALITA NOVÝ KNÍN**

LISTOPAD 2022

**1. Smrk pichlavý – *Picea pungens***

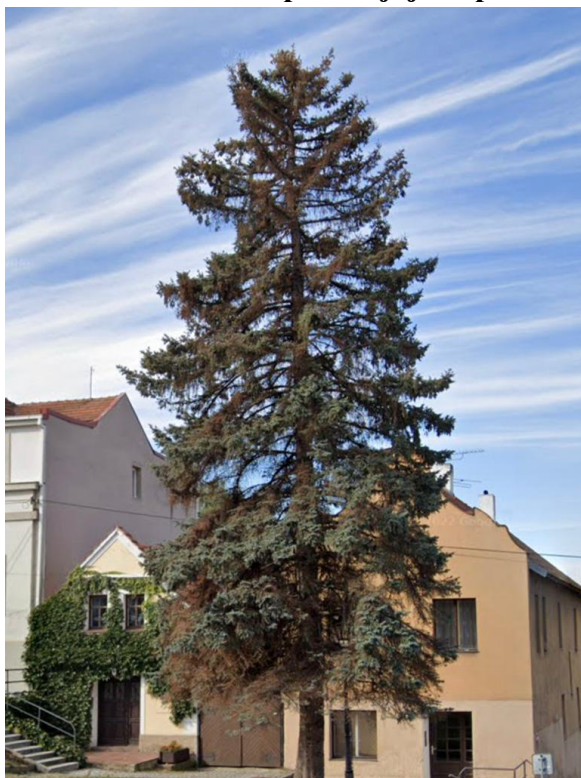
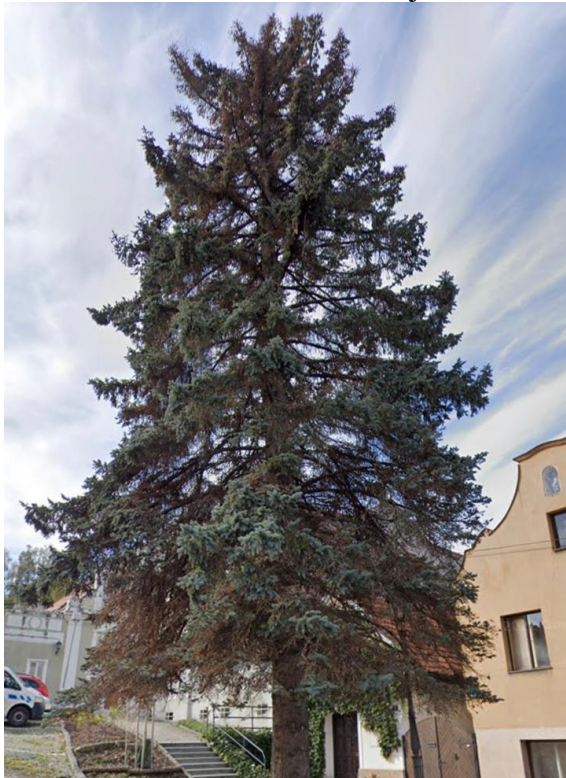
Strom se nachází v centru města. V dopadovém terči se pohybují jak pěší, tak i auta (komunikace 114). V dopadovém terči jsou i budovy. Strom je napaden sypavkou smrkovou, která způsobila hlavně odumření starších ročníků jehlic a lokální odumření větví ve spodní části koruny a v terminální části koruny. Primární příčinou oslabení stromu je stres z nedostatku vláhy v minulých letech.

Obr. 2 a 3: Pohled na strom

Jedná se o nepůvodní dřevinu (pochází ze Severní Ameriky), pro dané podmínky zcela nevhodnou. Vodní stres a následné napadení sypavkou způsobuje nevratné poškození stromu. Terminální výhon je odumřelý a hrozí riziko jeho odlomení a pádu na náměstí. Strom je na daném místě neperspektivní, jeho stav se bude dále zhoršovat a zejména kvůli riziku odlomení terminálu **doporučuji jeho pokácení** a nahrazení stanovištěně vhodnějším druhem.
