**POSOUZENÍ PROVOZNÍ BEZPEČNOSTI
VYBRANÉ DŘEVINY
LOKALITA NOVÝ KNÍN**

LISTOPAD 2022

1. Smrk pichlavý – *Picea pungens*

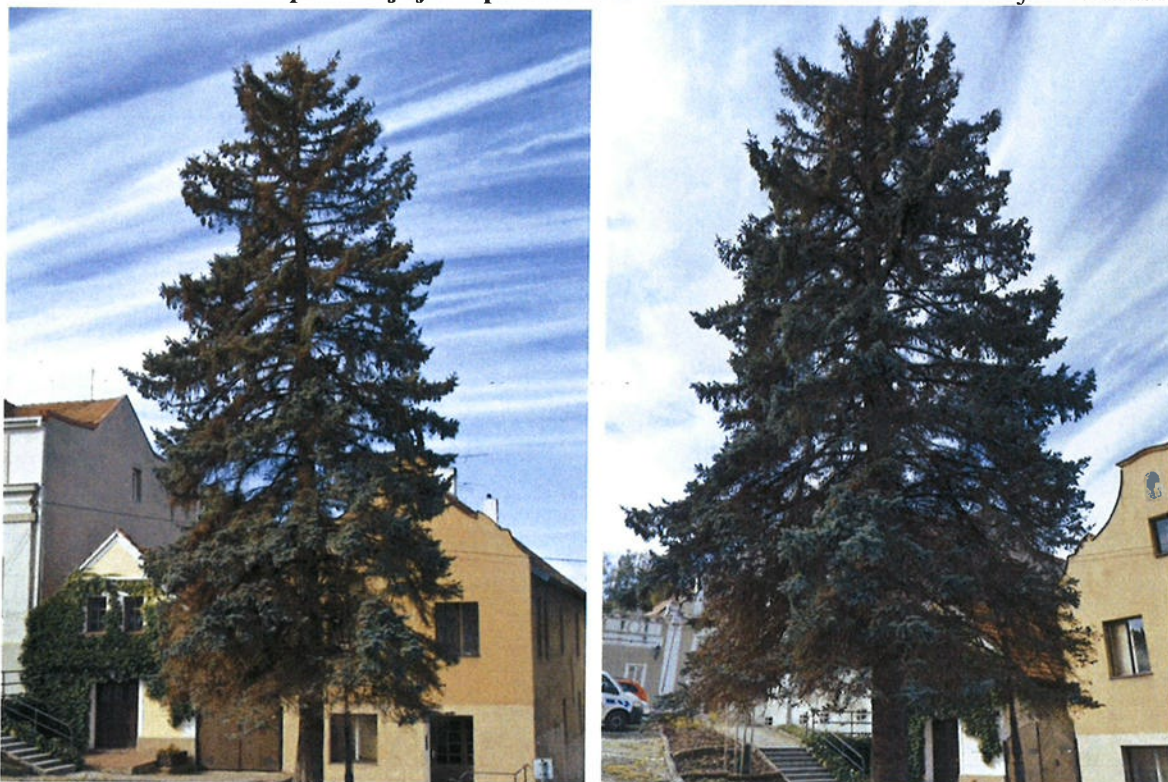
Strom se nachází v centru města. V dopadovém terči se pohybují jak pěší, tak i auta (komunikace 114). V dopadovém terči jsou i budovy. Strom je napaden sypavkou smrkovou, která způsobila hlavně odumření starších ročníků jehlic a lokální odumření větví ve spodní části koruny a v terminální části koruny. Primární příčinou oslabení stromu je stres z nedostatku vláhy v minulých letech.

Obr. 2 a 3: Pohled na strom

Jedná se o nepůvodní dřevinu (pochází ze Severní Ameriky), pro dané podmínky zcela nevhodnou. Vodní stres a následné napadení sypavkou způsobuje nevratné poškození stromu. Terminální výhon je odumřelý a hrozí riziko jeho odlomení a pádu na náměstí. Strom je na daném místě neperspektivní, jeho stav se bude dále zhoršovat a zejména kvůli riziku odlomení terminálu **doporučuji jeho pokácení** a nahrazení stanovištěně vhodnějším druhem.
