## Rozhodnutí o zamítnutí kácení

Č.j. MUNK/2338/2023/SMM-Sch  
Spis. Zn. DRD03OP1M39K

# **INVENTARIZACE DŘEVIN A NÁVRH OPATŘENÍ - NOVÝ KNÍN**

**LISTOPAD 2023**

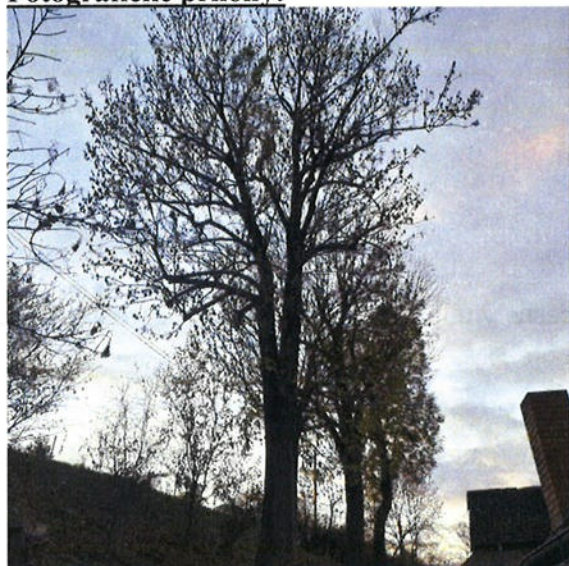
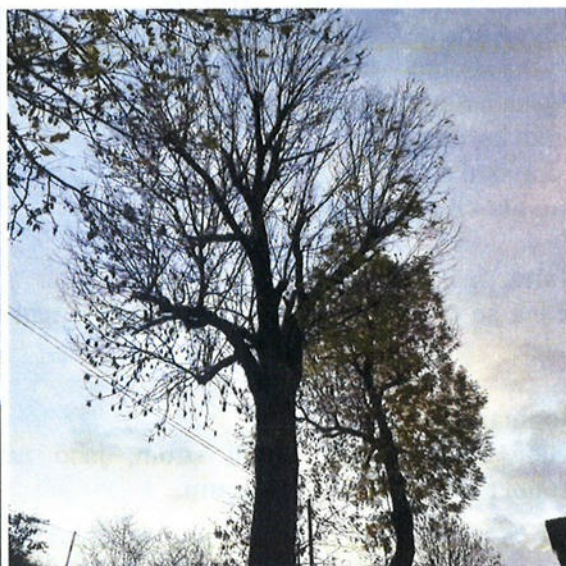
Obr. 2 a 3: Pohled na strom 1 a 2

Jedná se o dospělý strom na hraně svahu nad cestou. V minulosti byla provedena výrazná obvodová redukce neodborným způsobem – nedodržení Standardu Řezu stromů SPPK A02 002:2015. Konkrétně nebylo dodržováno třetinové pravidlo a řezy nebyly vedeny na postranní větve. V koruně se nachází suché větve, ve 4 m je tlakové větvení.

Jedná se o dospělý strom na hraně svahu nad cestou. V minulosti byla provedena velmi výrazná a nevhodná obvodová redukce neodborným způsobem – nedodržení Standardu Řezu stromů SPPK A02 002:2015. Konkrétně nebylo dodržováno třetinové pravidlo a řezy nebyly vedeny na postranní větev.

**Pro zvýšení perspektivy stromu a pro zvýšení provozní bezpečnosti doporučuji provedení zdravotního řezu, a to arboristou – odborníkem (např. s certifikací ETW nebo ČCA). Doporučuji provedení tzv. opravného řezu. Zásah by měl být proveden v souladu se Standardem Řezu stromů SPPK A02 002:2015.**

**Pro zvýšení perspektivy stromu a pro zvýšení provozní bezpečnosti doporučuji provedení zdravotního řezu**, a to arboristou – odborníkem (např. s certifikací ETW nebo ČCA). Doporučuji provedení tzv. opravného řezu. Zásah by měl být proveden v souladu se Standardem Řezu stromů SPPK A02 002:2015.

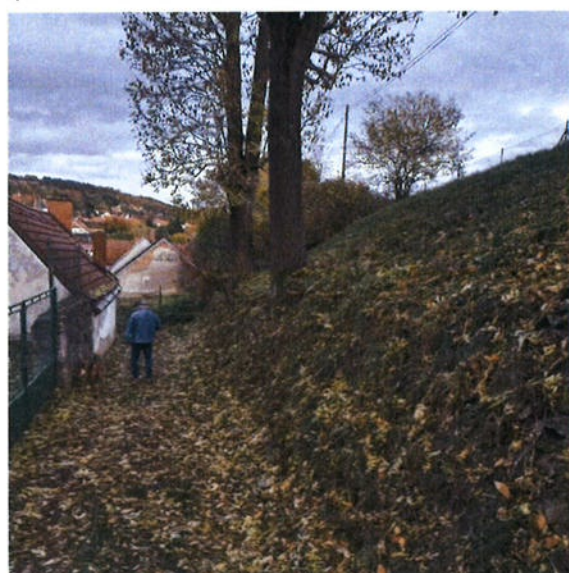
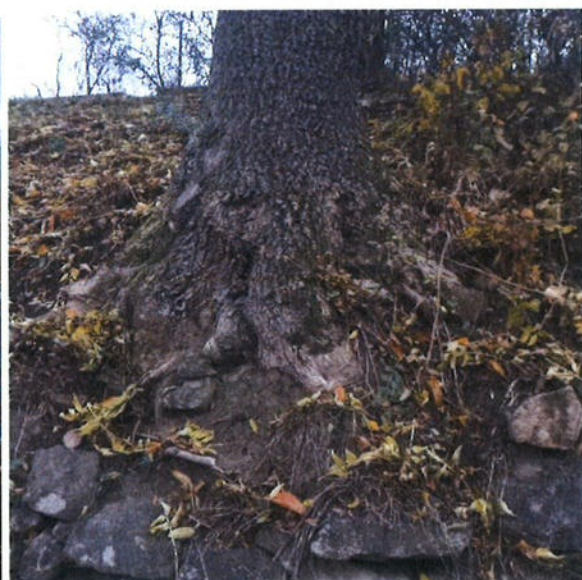
Obr. 4 a 5: Umístění stromu 1 a 2 a strom 3

Jedná se o dospělý strom na hraně svahu nad cestou. Pod stromem po svahu jsou viditelné odhalené kořeny. V minulosti byla provedena výrazná obvodová redukce neodborným způsobem – nedodržení Standardu Řezu stromů SPPK A02 002:2015. Konkrétně nebylo dodržováno třetinové pravidlo a řezy nebyly vedeny na postranní větev.

**Pro zvýšení perspektivy stromu a pro zvýšení provozní bezpečnosti doporučuji provedení zdravotního řezu**, a to arboristou – odborníkem (např. s certifikací ETW nebo ČCA). Doporučuji provedení tzv. opravného řezu. Zásah by měl být proveden v souladu se Standardem Řezu stromů SPPK A02 002:2015.
